Relatório de Interrupção em Situação de Emergência

Agosto/2019

COMPANHIA ENERGÉTICA DE BRASÍLIA (CEB)

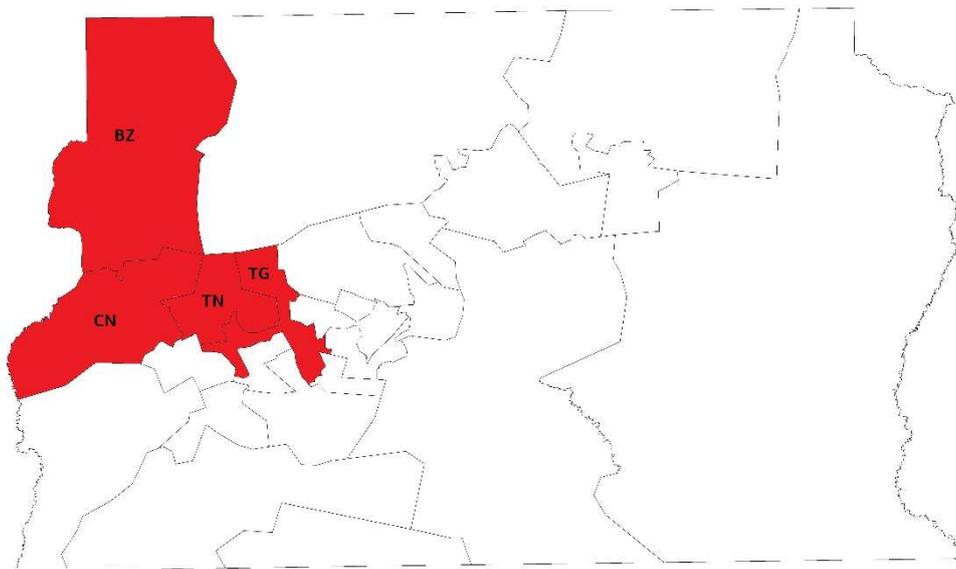
Figura 01 – Área de concessão da CEB – Subestações afetadas

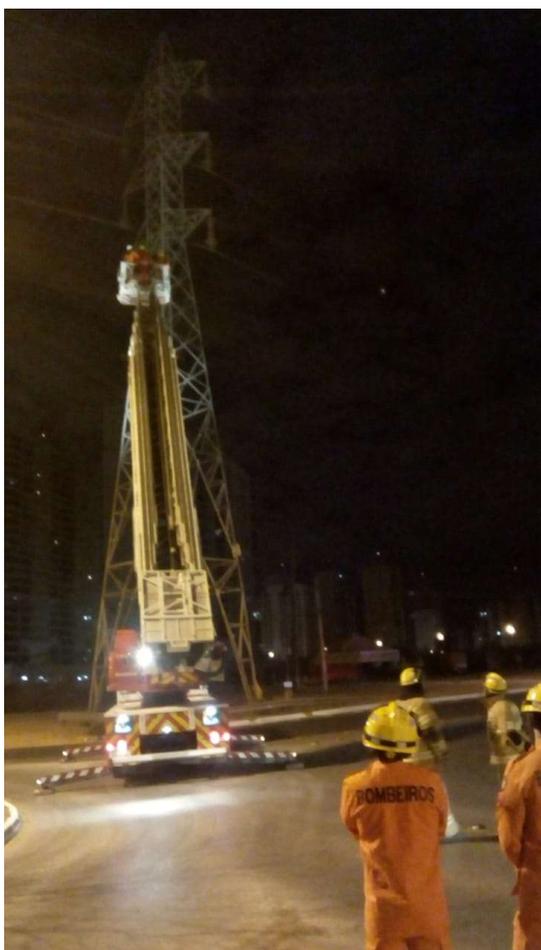
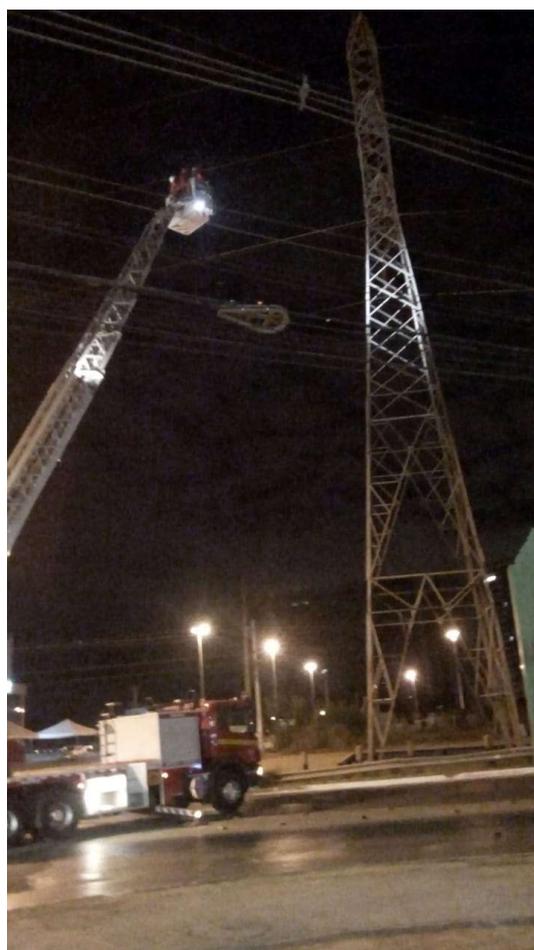
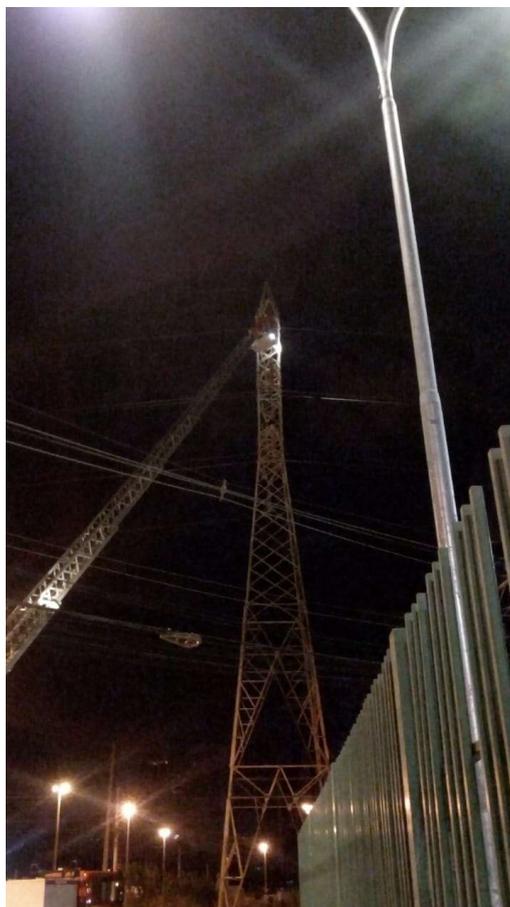
As Figuras 02,03 e 04 mostram o Corpo de Bombeiros realizando o resgate.

Figura 02 – Resgate do Corpo de Bombeiros

Figura 03 – Resgate do Corpo de Bombeiros

Figura 04 – Resgate do Corpo de Bombeiros

Para que o resgate fosse realizado com segurança, foram interrompidas linhas das subestações Ceilândia Norte, Taguatinga Norte, Taguatinga e Brazlândia. Tão logo o socorro foi realizado e os riscos eliminados, a CEB restabeleceu o fornecimento de energia.
